CUERPO DE BOMBEROS DE LOJA

INFORME DE SERVICIOS INSTITUCIONALES

No. SOLICITUD DE AUTORIZACIÓN PARA
CUMPLIMIENTO DE SERVICIOS INSTITUCIONALES
001

FECHA DE INFORME
16/02/2023

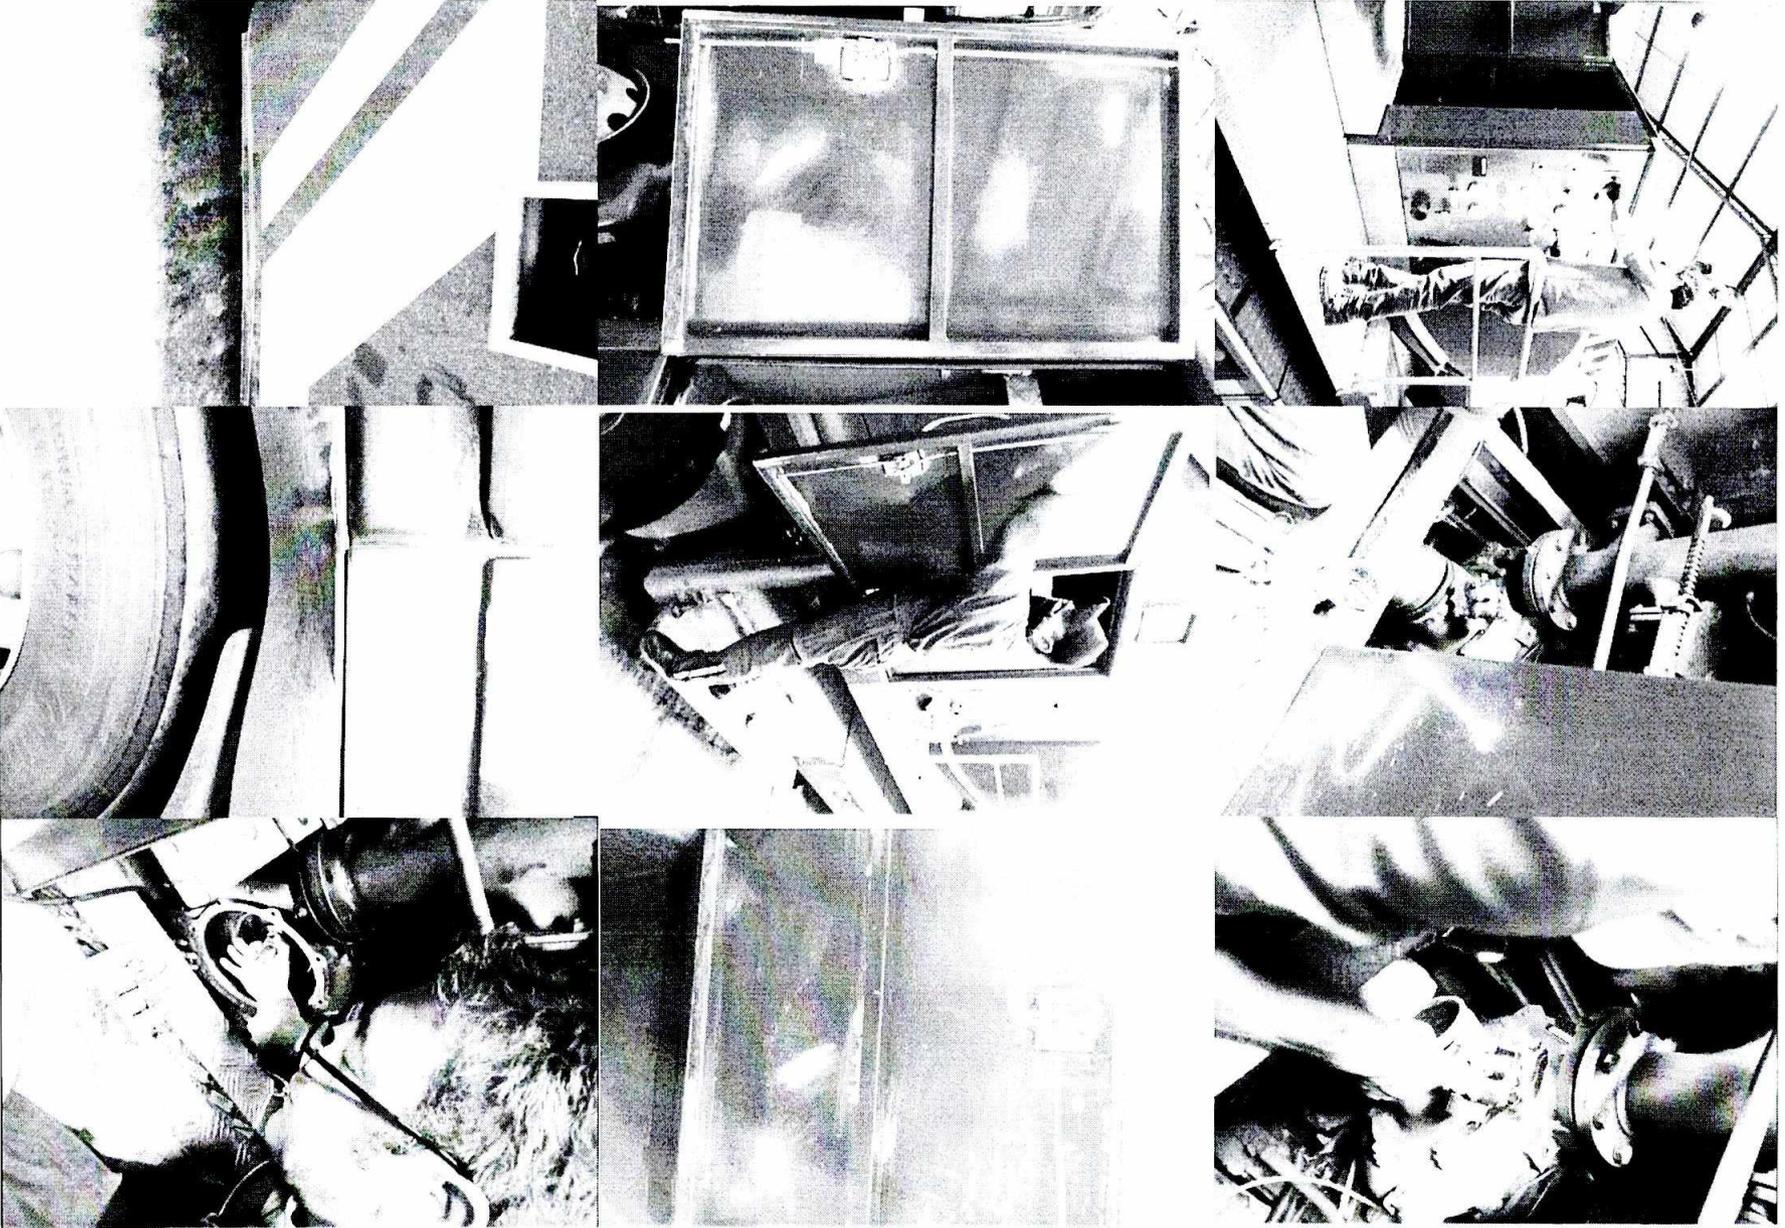
salida de la bomba (manguera de cobre) se coge el golpe del lado lateral derecho del vehículo, además se revisan zapatas y se regulan frenos delanteros y traseros, así mismo se cambian los pernos del acople del cardan con el transfer de la bomba, además se revisan niveles de fluidos de la caja y corona del vehículo, se decide pintar las puertas de los compartimentos con bate piedra para no permitir la corrosión y permita la limpieza
--	---

La revisión y desmontaje de la bomba se realiza sin novedad, se desarma la bomba encontrando el daño del sello mecánico y los nanodos de sacrificio, realizando el trámite de solicitud del kit de reparación de la bomba con los nanodos de sacrificio y el manómetro de la salida superior el cual está dañado por golpe de ariete, esto se solicita a la fábrica con su respectiva numeración y código de manera que no haya problema de equivocación en el kit de repuestos, además se realizó mantenimientos correctivos como: adcentamiento del vehículo como el pintado de los puertas de los compartimentos por la parte interior de todas las puertas, además se cambia los pernos del cardan se realiza el pintado de la cabina parte inferior se realiza el pintado de la fracción derecha de la parte superior, se realiza la revisión de las bandas del alternador y ventiladores se revisa el aceite de la caja de cambios y de la corona se da mantenimiento del filtro de aire se calibra los frenos, limpieza de las salidas de la bomba y entradas de agua, calibración de luces altas y bajas, limpieza de las balizasas, limpieza de las baterías y revisión de fluidos, cambio de los fusibles y porta fusibles de la conexión de las luces de servicio de todo el vehículo con el alternados de 12v, cambio de luces de la parte posterior de freno direccional y retro, limpieza y adcentamiento de la salida principal de descarga rápida, arreglo del parachoques trasero, se realiza una inspección de todos los rayones del vehículo, todo lo anteriormente indicado se lo realizo con la finalidad de tener el vehículo de placas LMA-1250 en total funcionalidad para las distintas emergencias del cual es requerido
